CASA DE LAS ÁREAS PROTEGIDAS, ... donde el ecoturismo comienza en Bolivia

Casa de las Áreas Protegidas, ... donde el ecoturismo comienza en Bolivia
Institución para la Promoción del Desarrollo – Fundación emegece
gonigar@gmail.com fundacionemegece@gmail.com

Un grupo multidisciplinario de profesionales ha venido desarrollando desde el año 2005 un proyecto para conservar un inmueble en la Av. Gral. Eliodoro Camacho, ubicado en el Casco Urbano Central del municipio de La Paz- Bolivia, con la condición que cumpla con su autosostenibilidad y se convierta en una ventana para la promoción de las riquezas y centro de interpretación de las áreas protegidas existentes en Bolivia, denominado Casa de las Áreas Protegidas. Para ello se requiere actualizar la legislación nacional, departamental y municipal para hacer viable y sostenible una política de conservación, preservación, uso, aprovechamiento y acrecentamiento del patrimonio arquitectónico, misma que debe contar con una estructura acorde a la legislación y la política nacional en base a instrumentos técnicos y operativos eficaces.

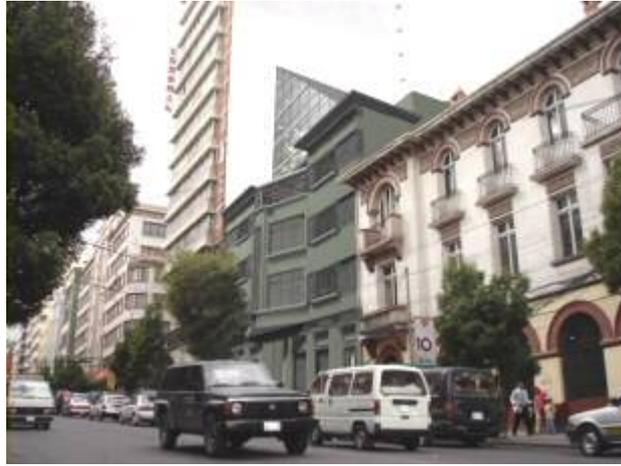
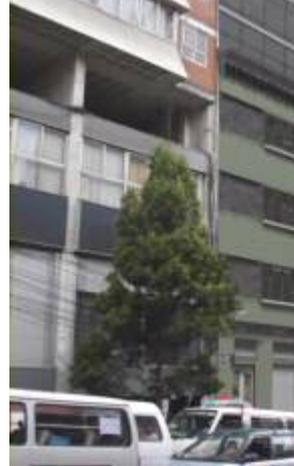
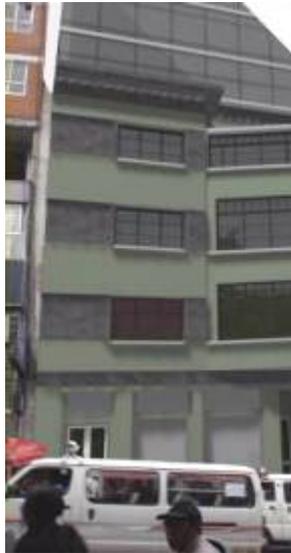
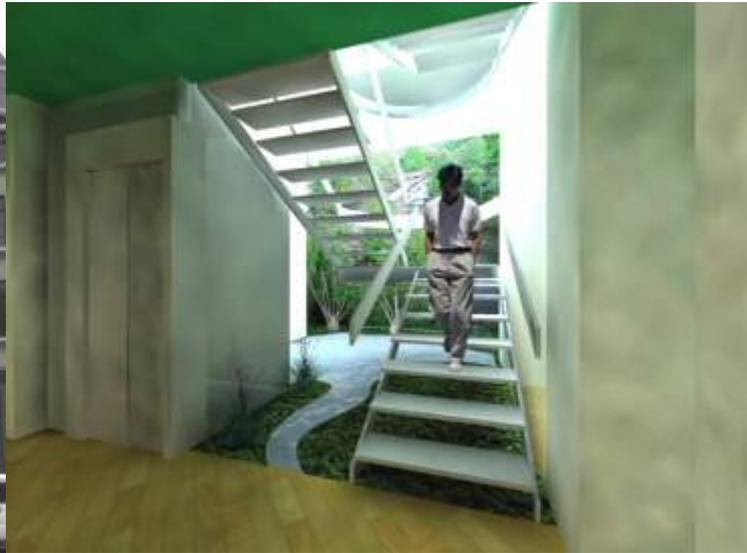
PLANO DE TECHOS
UBICACIÓN ÁREA DE ESTUDIO
Vistas desde la Av. Gral. Eliodoro Camacho

Proyecto desarrollado con el entrenamiento recibido en el Programa CMHB y rescatando el estilo Art Decó del Inmueble (Febrero 2008)

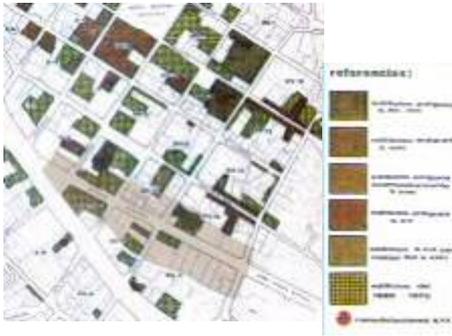
GRÁFICO 4

CASCO URBANO CENTRAL
Plano Histórico Cronológico (348-45 68)
Fuente: Plano Medeiros 1977

Plano Histórico Cronológico (348-45 68) sobre la avenida Camacho existen edificios marcados que datan del 1880 a 1980 dentro de ellos el inmueble en estudio (ver Gráfico 4).

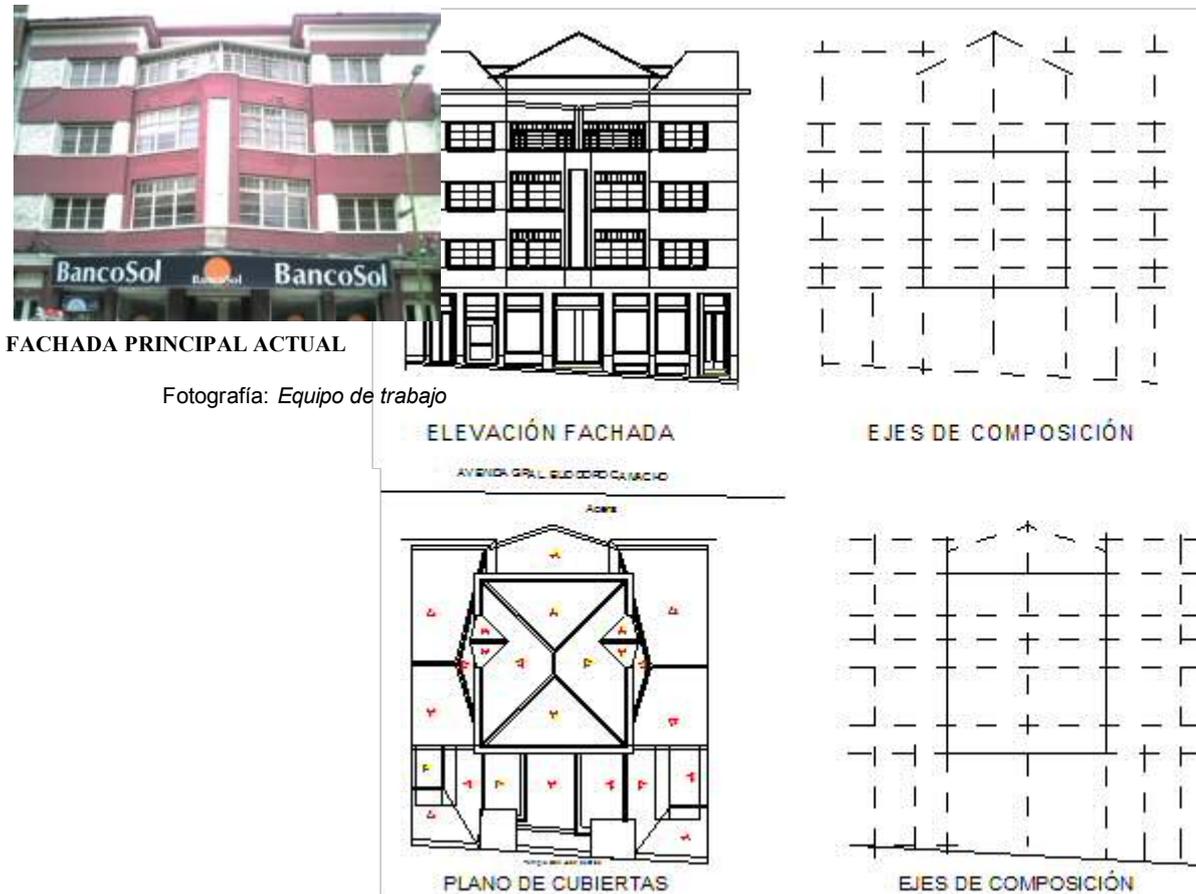
GRÁFICO 23

FACHADA PRINCIPAL ACTUAL

Múltiples son los detalles decorativos que definen nuestro inmueble en estudio como de estilo Art Decó. Si analizamos la fachada encontraremos en principio el ya mencionado friso vertical que destaca el ángulo, el cual jerarquiza el eje de composición, en el que podemos observar representaciones de abstracciones que muestran elementos de la naturaleza, rayos luminosos radiantes, fluidos acuosos, nubes ondulantes, etc. ... los que representan principalmente movimiento mediante la utilización de imágenes congeladas, en el caso del elemento central ascendente y en el caso de los frisos aledaños a las ventanas hacia el eje medio. La moldura que remata el edificio posee un diseño de zigzag característico el que se compatibiliza con diseños escalonados en jambas de vanos, cabe mencionar también en el trabajo de herrería en las puertas cuyos elementos zigzagueantes ascendentes complementan armónicamente el diseño de la fachada, además de buscar la verticalidad en compensación a la horizontalidad del inmueble (ver Grafico 25).

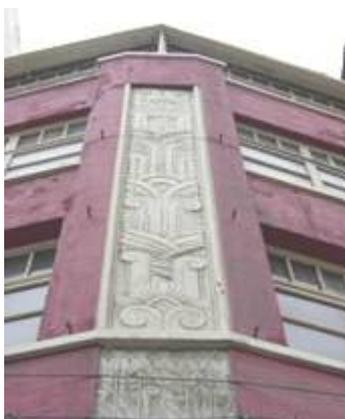
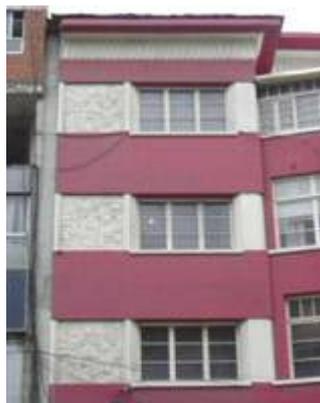
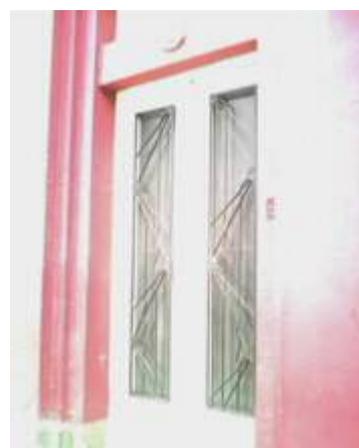
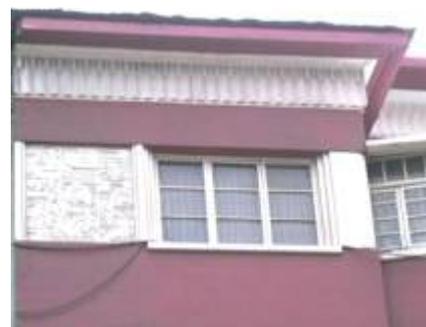
GRÁFICO 25

DETALLES EXTERIORES

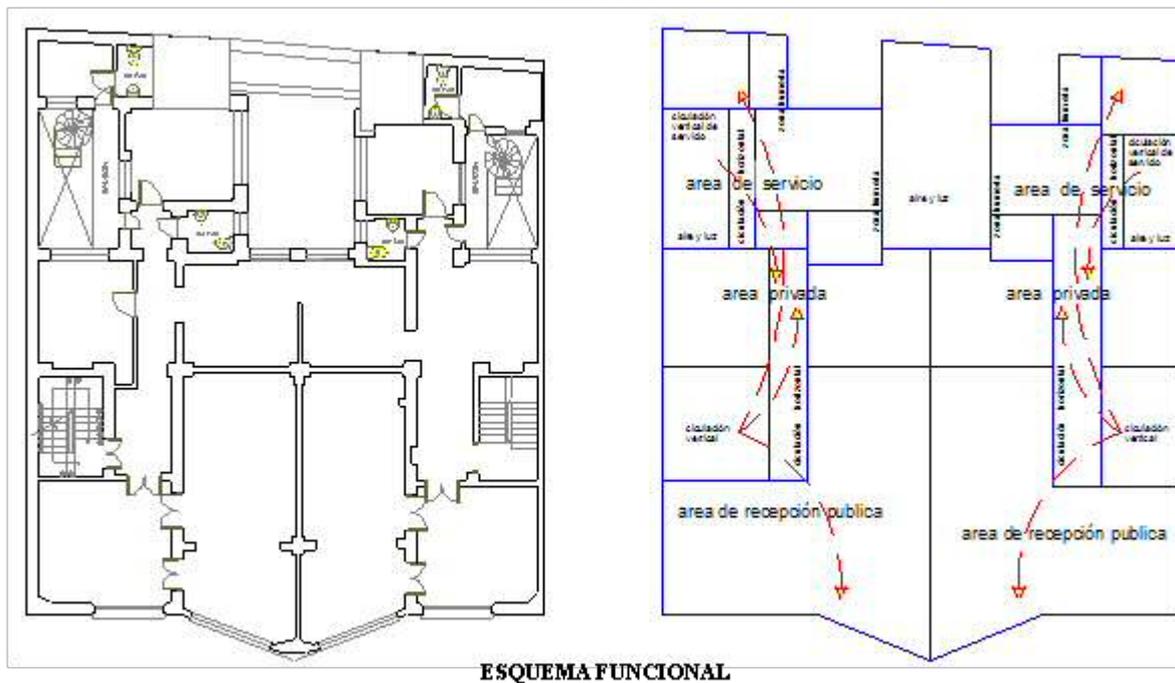
GRÁFICO 27

ESQUEMA FUNCIONAL

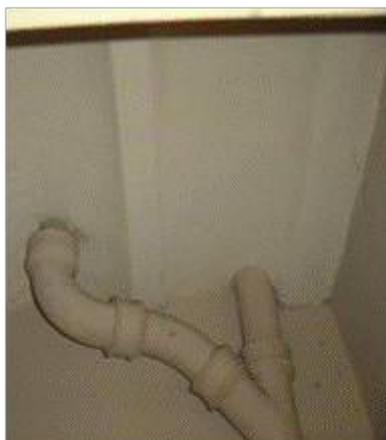
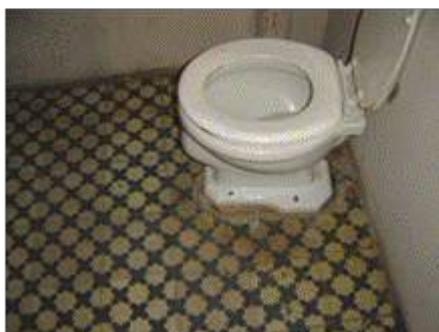
GRÁFICO 28

DETALLES MATERIALES

En relación a los entresijos, mantienen la tradición constructiva del envigado de madera y machihembre; para las áreas húmedas, como el baño y cocina, se utiliza sistema constructivo de bovedilla de ladrillo y madera, con acabado de baldosas (ver Grafico28).

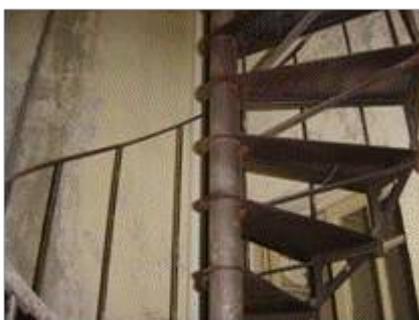
GRÁFICO 29

DETALLES INTERIOR

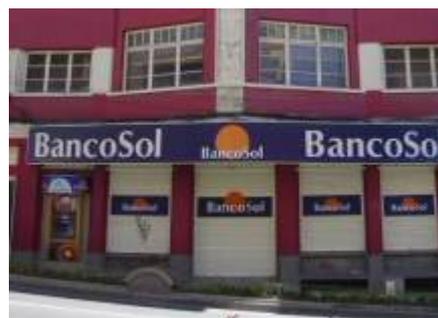
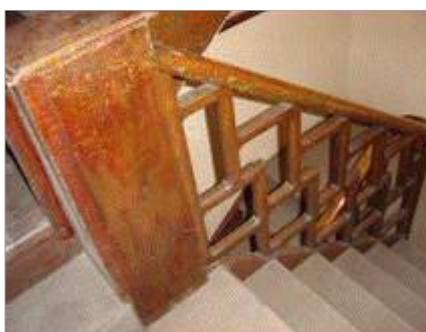
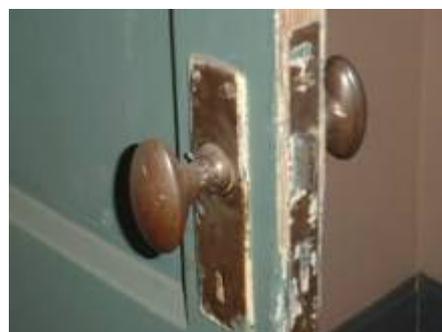
GRÁFICO 30

DETALLES CARPINTERÍA

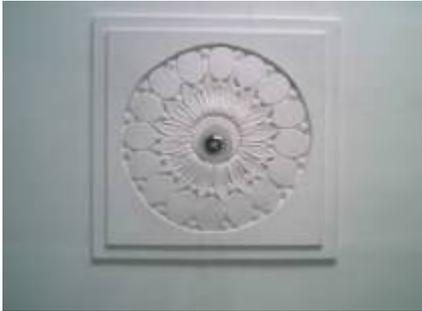
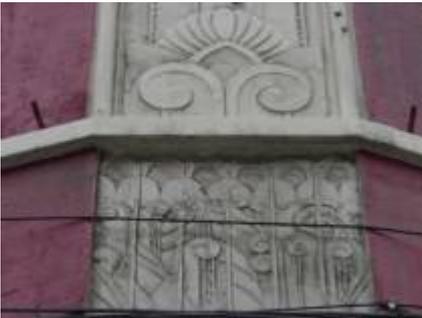
GRÁFICO 36

DETALLES FORMALES

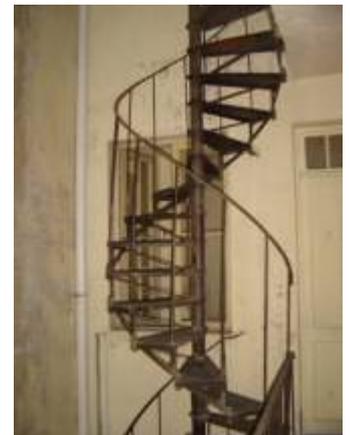
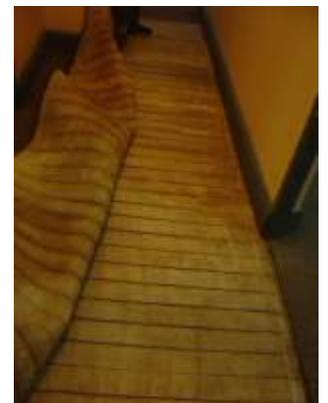
GRÁFICO 37

Por otro lado la cubierta principal presenta daños menores, la estructura de la misma no presenta un deterioro mayor. La circulación vertical de madera y hierro, se encuentra en buen estado de conservación debiendo realizarse simplemente tareas de mantenimiento.

ELEMENTOS CONSTRUCTIVOS

Se recomienda la inmediata intervención del inmueble, debido al deterioro de los elementos constitutivos y constructivos, como consecuencia del 'abandono', es decir, falta de uso del segundo, tercer y cuarto nivel.
